1. 定期清掃

2011.7.1 ライブクリエイト

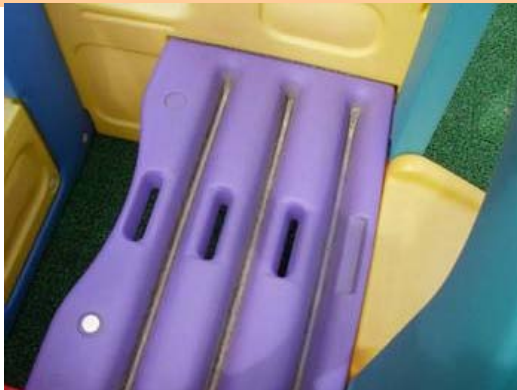
整備前

キッズエリア遊具

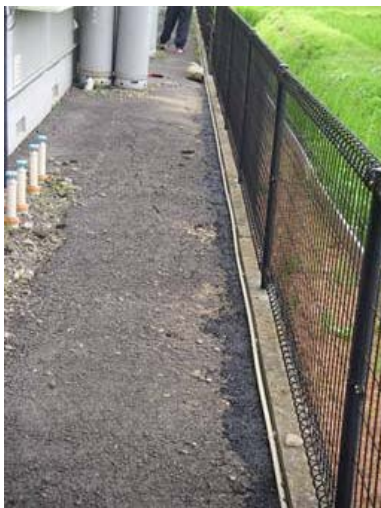
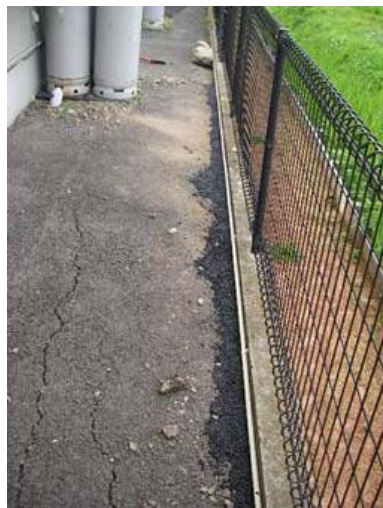
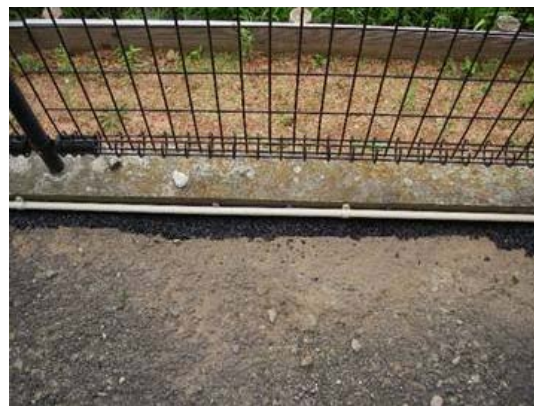
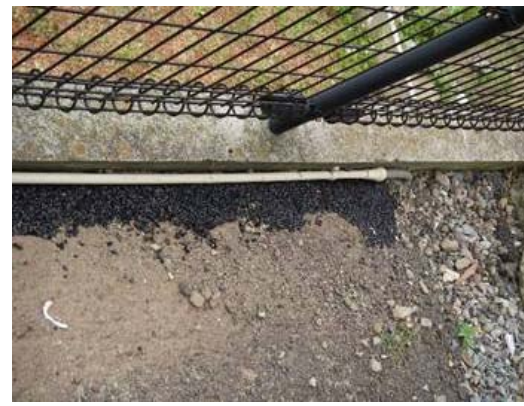
2. c棟東側アスファルト欠落部補修

破損したアスファルト路面の端に雑草が繁殖するため、擁壁境界部分の下地をならし、常温で作業可能な「エースパッチ」を充填。転圧しながら路面に合せ、平らにした。

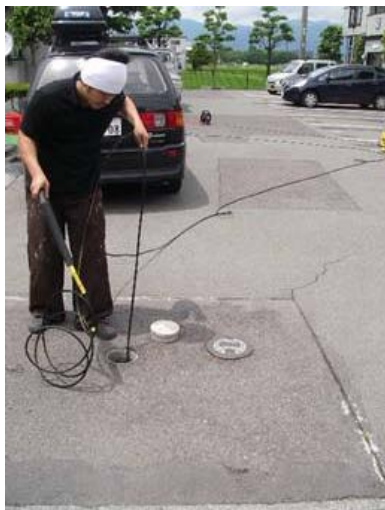
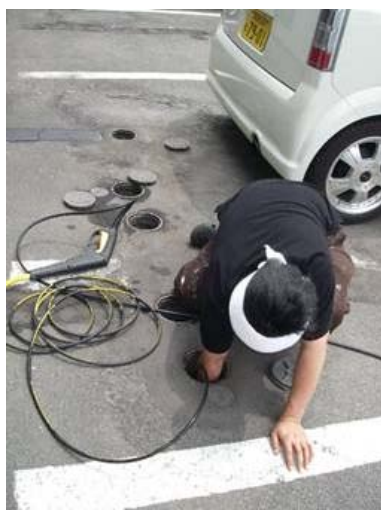
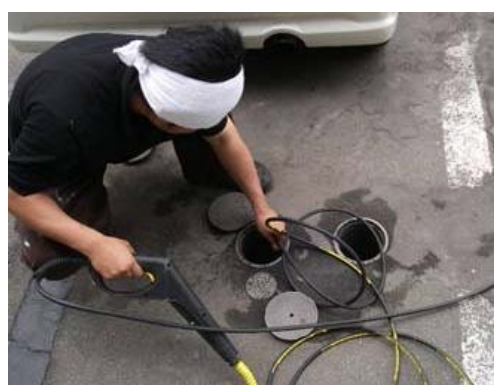
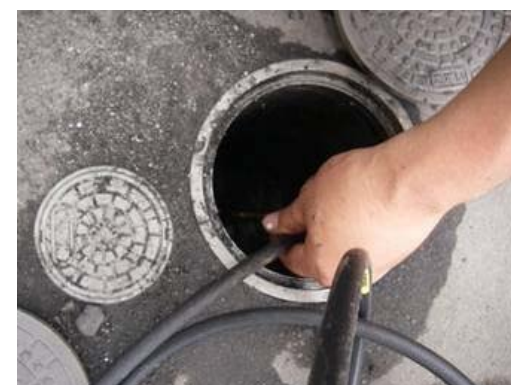
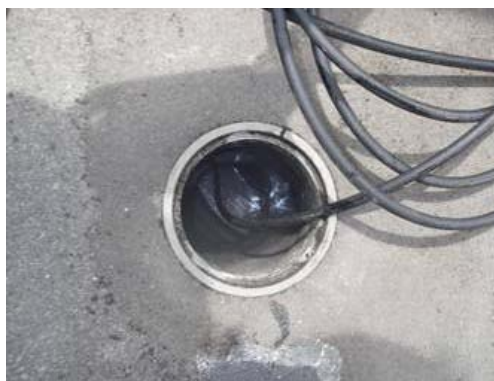
3. c棟排水溝高圧洗浄

C202号室のお客様から洗面台排水の異臭について連絡があり、依頼をうけて現地調査を行なった結果、まず排水管の汚水桝がかなり汚れていた。各部屋ごとの汚水桝が、その棟全ての排水管にひとつにまとまって流れていくのだが、C101にはかなりの詰まりがあり、C202も若干の詰まりがあったので、そちらがまず1つの原因と考えられた。

C棟共有の排水管からは、大きなゴミを取り除き、詰まりも解消したのだが、それでも流れが悪いままである。詰まっていないのに流れていかない原因として考えられるのは、本来排水管は勾配によって上から下に流れていくものだが、その勾配に狂いが生じ、本来下に向かっての排水管が若干上向きに上がって来ている、もしくは高圧洗浄器のホースが届かない本管に大きな詰まりがある、という事が考えられる。

対策として、まず外部汚水桝からC棟各部屋と共有の排水管に高圧洗浄をかけ、内部からは薬品洗浄を行なった。これにより、各部屋から汚水桝への排水はスムーズに流れるようになったが、C棟から本管に流れていく排水の流れが悪く、C棟から道路に伸びる排水管も高圧洗浄を行なった。

ただ、C202自体の排水の流れはスムーズになったので、入居様には今後様子を見ていただきたい、という事でお話した。洗面排水自体に詰まりは無かった。

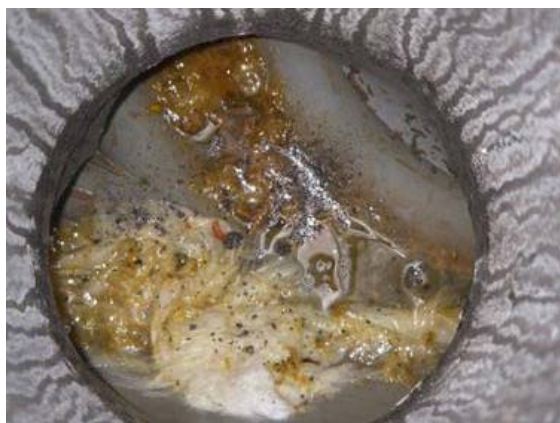
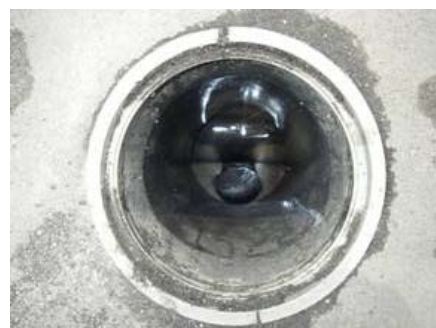
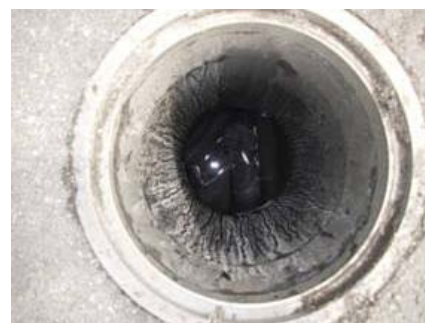
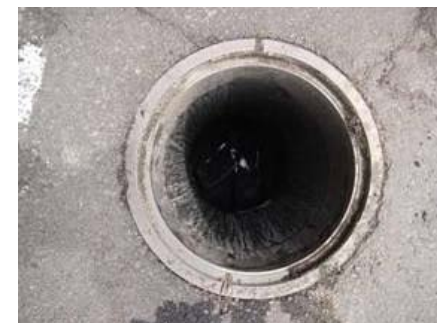
排水桝内部の汚れ状況
