原子力災害の発生① (地震、津波発生当時の福島第一原子力発電所の状況)

Google Earthによる敷地の変遷

福島第一原子力発電所周辺の地質・地下水および解析

今日のまとめ

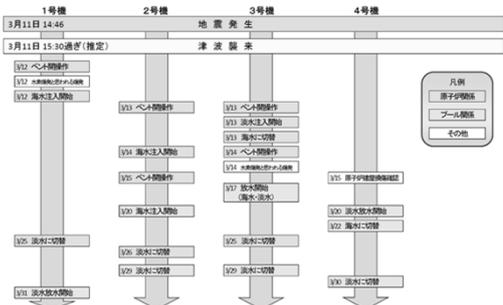
事故発生後の注水等の主な取組 (福島第一原子力発電所1～4号機)

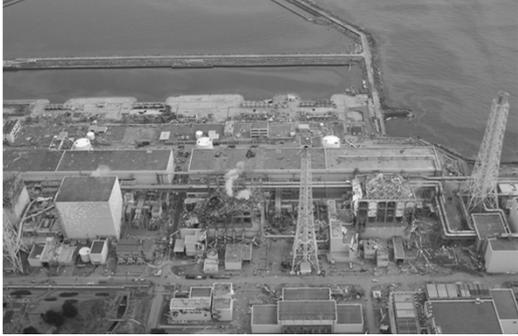
事故直後の海側の様子

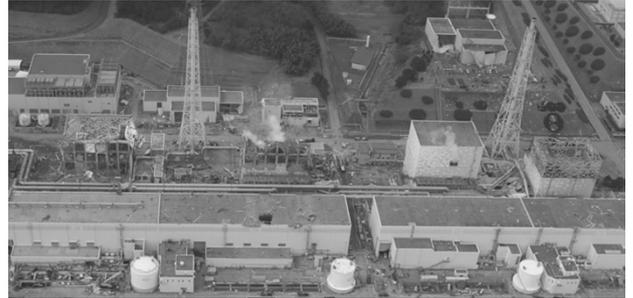
事故直後の陸側の様子

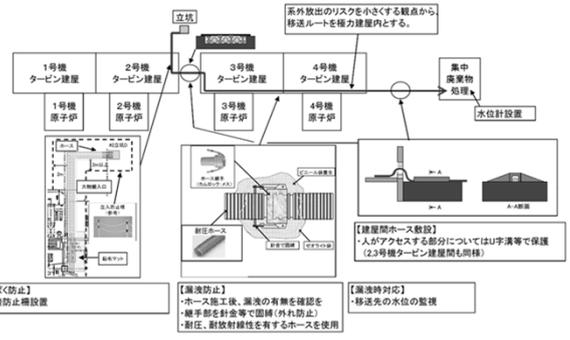
2号機タービン建屋滞留水移送計画図

現在、2号機タービン建屋には多量の放射性滞留水(以下、「高レベル滞留水」という)約25,000m³が存在し、この滞留水は破損した燃料で汚染されている可能性があり極めて高レベルである。これらは、原子炉に水を連続的に注入することにより冷却を行っていることから、今後も継続して発生することが予想される。(現在、約168t/日の注入を行っている)

2号機タービン建屋の滞留水中のCs-137濃度は $3 \times 10^6 \text{ Bq/cm}^3$ 、I-131濃度は $1.3 \times 10^7 \text{ Bq/cm}^3$ と極めて高く、既に一部がトレンチのひび割れを通じて放水口に直接流出した。この流出は4月6日の時点で止水できたものの、再度の漏えいや別の場所からの漏えいの可能性が否定できない状況にあることから、緊急に移送先を確保しなければ、この滞留水が多量に直接海域に漏えいし、さらに相当の海洋汚染をもたらす可能性がある。

この海域への漏えいを確実に防止するためには、この滞留水をタービン建屋から、安定して貯蔵できる当面積万m²の容量が確保できるタンクや建屋に移送することが必要である。トレンチのひび割れからの流出を止めたことにより建屋内の水位が上昇して新たな漏えいの可能性が高くなっている2号機タービン建屋の状況から、緊急に移送先を確保する必要があるが、多量の高放射性滞留水を貯蔵するためのタンクを短期間で設置、建設することは困難である。

集中廃棄物処理建屋の4建屋(プロセス主建屋、雑固体廃棄物減容処理建屋、サイトバンカー建屋、焼却作業室建屋)のうち、貯蔵可能容量が一番大きいプロセス主建屋へ移送を開始する。

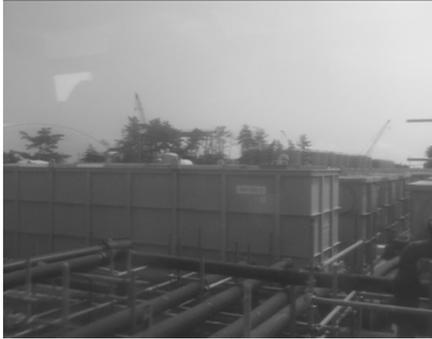
初期の仮設タンク(柴崎撮影)

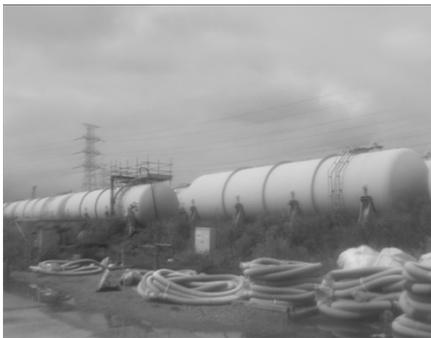
横置き型の仮設タンク(柴崎撮影)

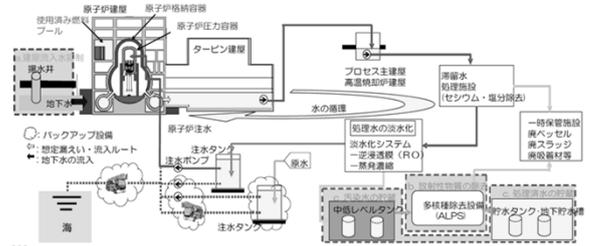
水処理設備の全体概要

- 建屋に滞留する汚染水(滞留水)を水処理装置及び淡水化装置により浄化し、原子炉注水に再利用「循環注水冷却」
- 水処理二次廃棄物(濃縮塩水、廃スラッジ、使用済吸着剤)は、貯蔵タンク及び廃棄物保管施設に一時保管

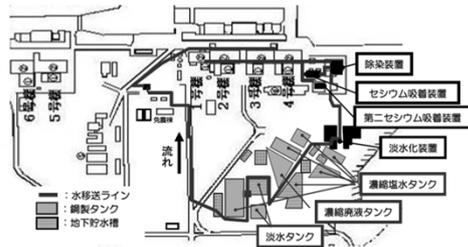
水処理設備の全体概要

- 配管総延長は、約4kmで、ポリエチレン管により構成
- 循環注水冷却における滞留水の流れは、タービン建屋→水処理装置→淡水化装置→タンク→原子炉→タービン建屋

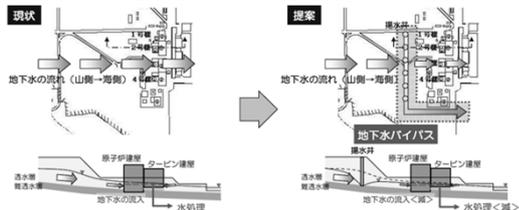
地下水バイパス

- 地下水は主に透水層を山側から海側に向かって流れている。
- 海に向かう過程で地下水の一部が建屋内に流入している。
 - 一建屋内滞留水の増加
- 建屋内への地下水流入量抑制のため、サブドレン復旧中。
- 山側から流れてきた地下水を、建屋の上流で揚水し、地下水の流路を変更する。(地下水バイパス)
- 地下水バイパスにより建屋周辺(主に山側)の地下水位を低下させ、建屋内への流入量を抑制する。
- 引き続き、サブドレン復旧を継続する。

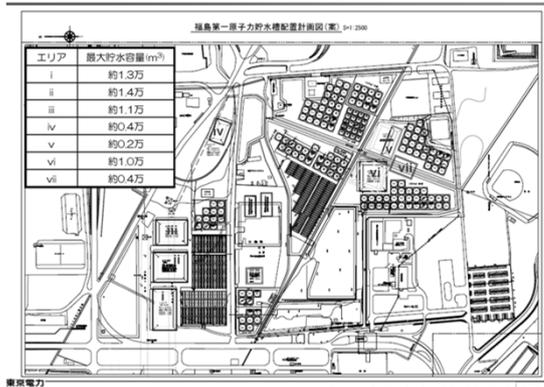
1-1. 平面図

福島第一原子力発電所 地下貯水槽からの漏えいについて

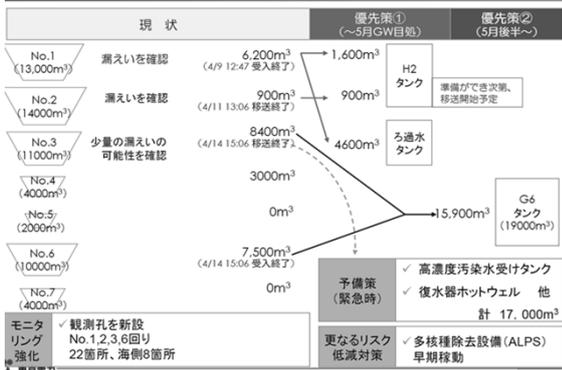
3-1. 地下貯水槽の今後の移送計画

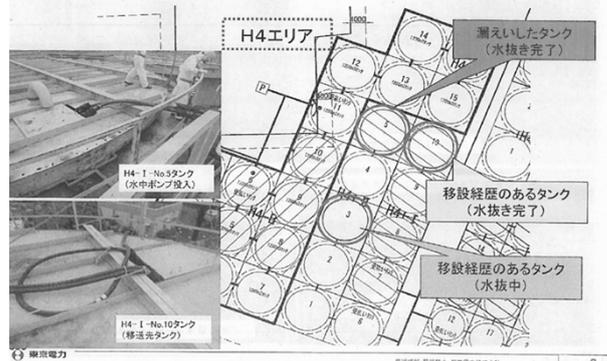
1-5. 対策②移設した経歴のあるタンクからの水抜き

- ① フランジ型タンクの全数点検
 - 漏えいが発生したタンク(H4-IエリアNo.5)と同じく1~4号機汚染水の貯留を行っているボルト締め(フランジ)型タンクについては、8月22日に全数点検実施済み、目視点検によりタンクおよび堰からの漏えい・水たまりは確認されず
 - H3エリアのタンク底部周辺に局部的に線量が高い箇所(2箇所)を確認、タンク水位は水受入完了時と変化なく流出は確認されず、今後タンク水の移送を計画
- ② 漏えいしたタンクと同様に「設置後に移設」したタンクからの水の移送
 - 漏えいが発生したタンク(H4-IエリアNo.5)は、別エリア(H1)に設置後、基礎の地盤沈下が確認されたため、分解後に現在位置(H4)へ移設した経歴あり
 - 同様の移設経歴があるタンク2基の水移送を実施。1基(H4-IエリアNo.10タンク)は8月27日に移送完了、残りの1基(H4-IIエリアNo.3タンク)は移送中
- ③ 汚染土壌の回収
 - 漏えいしたタンクエリア周辺の汚染土壌回収を8月23日から実施中
 - 汚染状況を調査しながら作業するため終了時期は未定だが、早期完了に向け検討中
- ④ フランジ型タンク廻りの堰の点検・補強
 - フランジ型タンク廻りの堰の汚染を8月22日に確認済み、H4エリア以外は異常なし
 - H4エリアの堰の外側にある土壌には盛土および遮水シートを追加設置済み
- ⑤ モニタリングの強化
 - 8月20日以降、海洋へ通じる排水溝海側のモニタリングを強化
 - 海洋への流出可能性を調査中

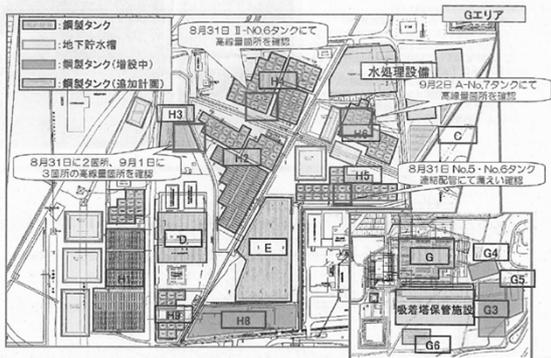
1-10. 対策⑥パトロール結果

9月2日時点

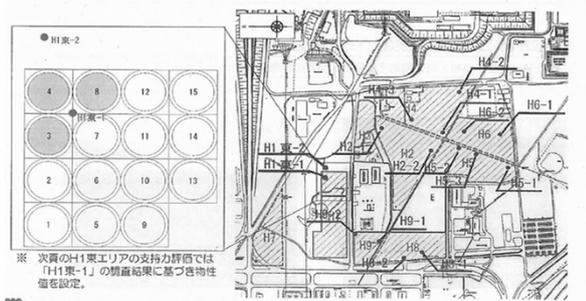
2-5. 現地試験・調査結果に基づく支持力評価-地質調査の概要

H1東エリアにて段丘堆積物弱部の地盤沈下が確認されたことを受け、施工エリア毎に地質調査を実施。

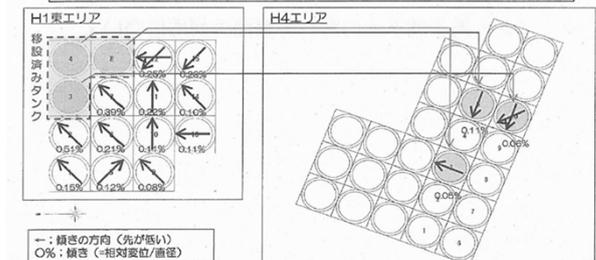
2-6. 現状のタンク傾き測定

- ・運用中の鋼製タンクを対象に現状の傾き測定を、H25.9より開始
- ・先行してH4エリアNo.3、5、10移設タンクおよびH1東エリアのタンク傾きを測定 (H25.9.4~9)
- タンク傾きは、すべて1%未満であることを確認

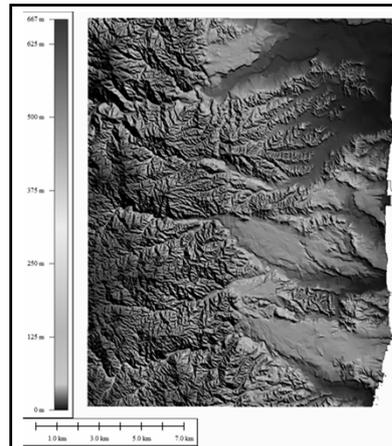
福島第1原発
付近の
地形陰影図

(国土地理院10mメッシュ
標高を使用)

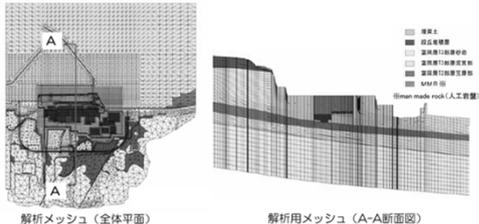
II-1. 三次元浸透流解析モデル
(解析メッシュ)

解析領域の下端は、下部の泥質部（富岡層T3層）の下端までをモデル化する

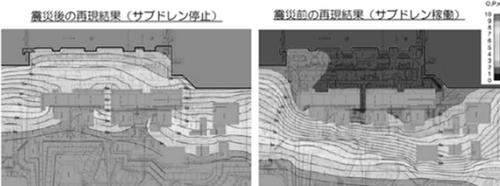
・解析モデルの再現性を確認するため、地下水位(震災後)とサブドレン揚水量(震災前)について、実測値と解析値を比較した。

図：ケース①【初期モデル】

図：ケース⑤【初期モデル】

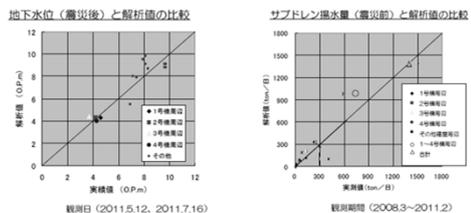
■実測値と解析値の比較

地下水位と揚水量の実測値と解析値の比較をした結果、近似した値をとることから(45度の直線に近い)建屋廻りの地下水位および揚水量を概ね再現できている

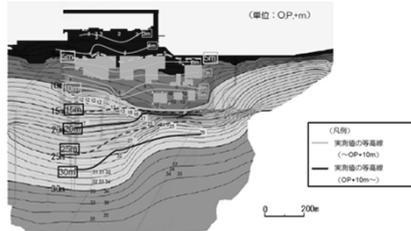
解析(色コンター)と実測(等高線)の比較

海側および山側で解析値が実測値より低いものの、解析による再現性がおおそ認められる

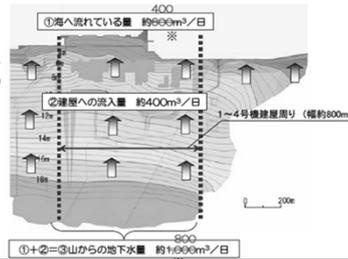
■地下水流出のイメージ

1~4号機建屋周りの地下水は、山側から約800m³/日程度の地下水が流れ込み、このうち建屋内へ約400m³/日流入し、残りの約400m³/日が海域へ流出しているものと想定される。

※海に流れている量については、これまで海側排水設備の集水量の解析結果(800m³/日)を参考にしていたが、今回、解析により海域への流出量を推定した。

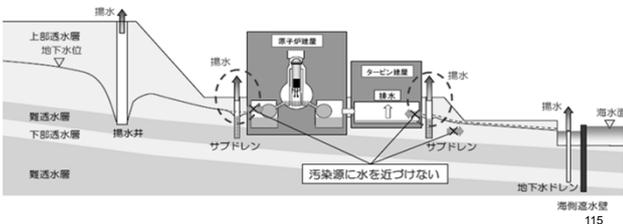
原子炉建屋等への地下水流入抑制・・・サブドレンからの地下水くみ上げ【近づけない】
 ✓ サブドレンとは、ポンプにより地下水をくみ上げ、建屋周辺水位を下げるための設備
 ✓ 建屋周辺の地下水水位を下げることで、建屋内への地下水の流入ならび護岸への地下水流出を抑制
