重要文化財
飯野八幡宮本殿保存修理工事報告書

第一節 修理工事概要

飯野八幡宮本殿保存修理工事は半解体修理で、総事業費は三億二千二百七十五万円を費やし、平成五年一月着手、平成八年三月に事業期間三九箇月で完了した。

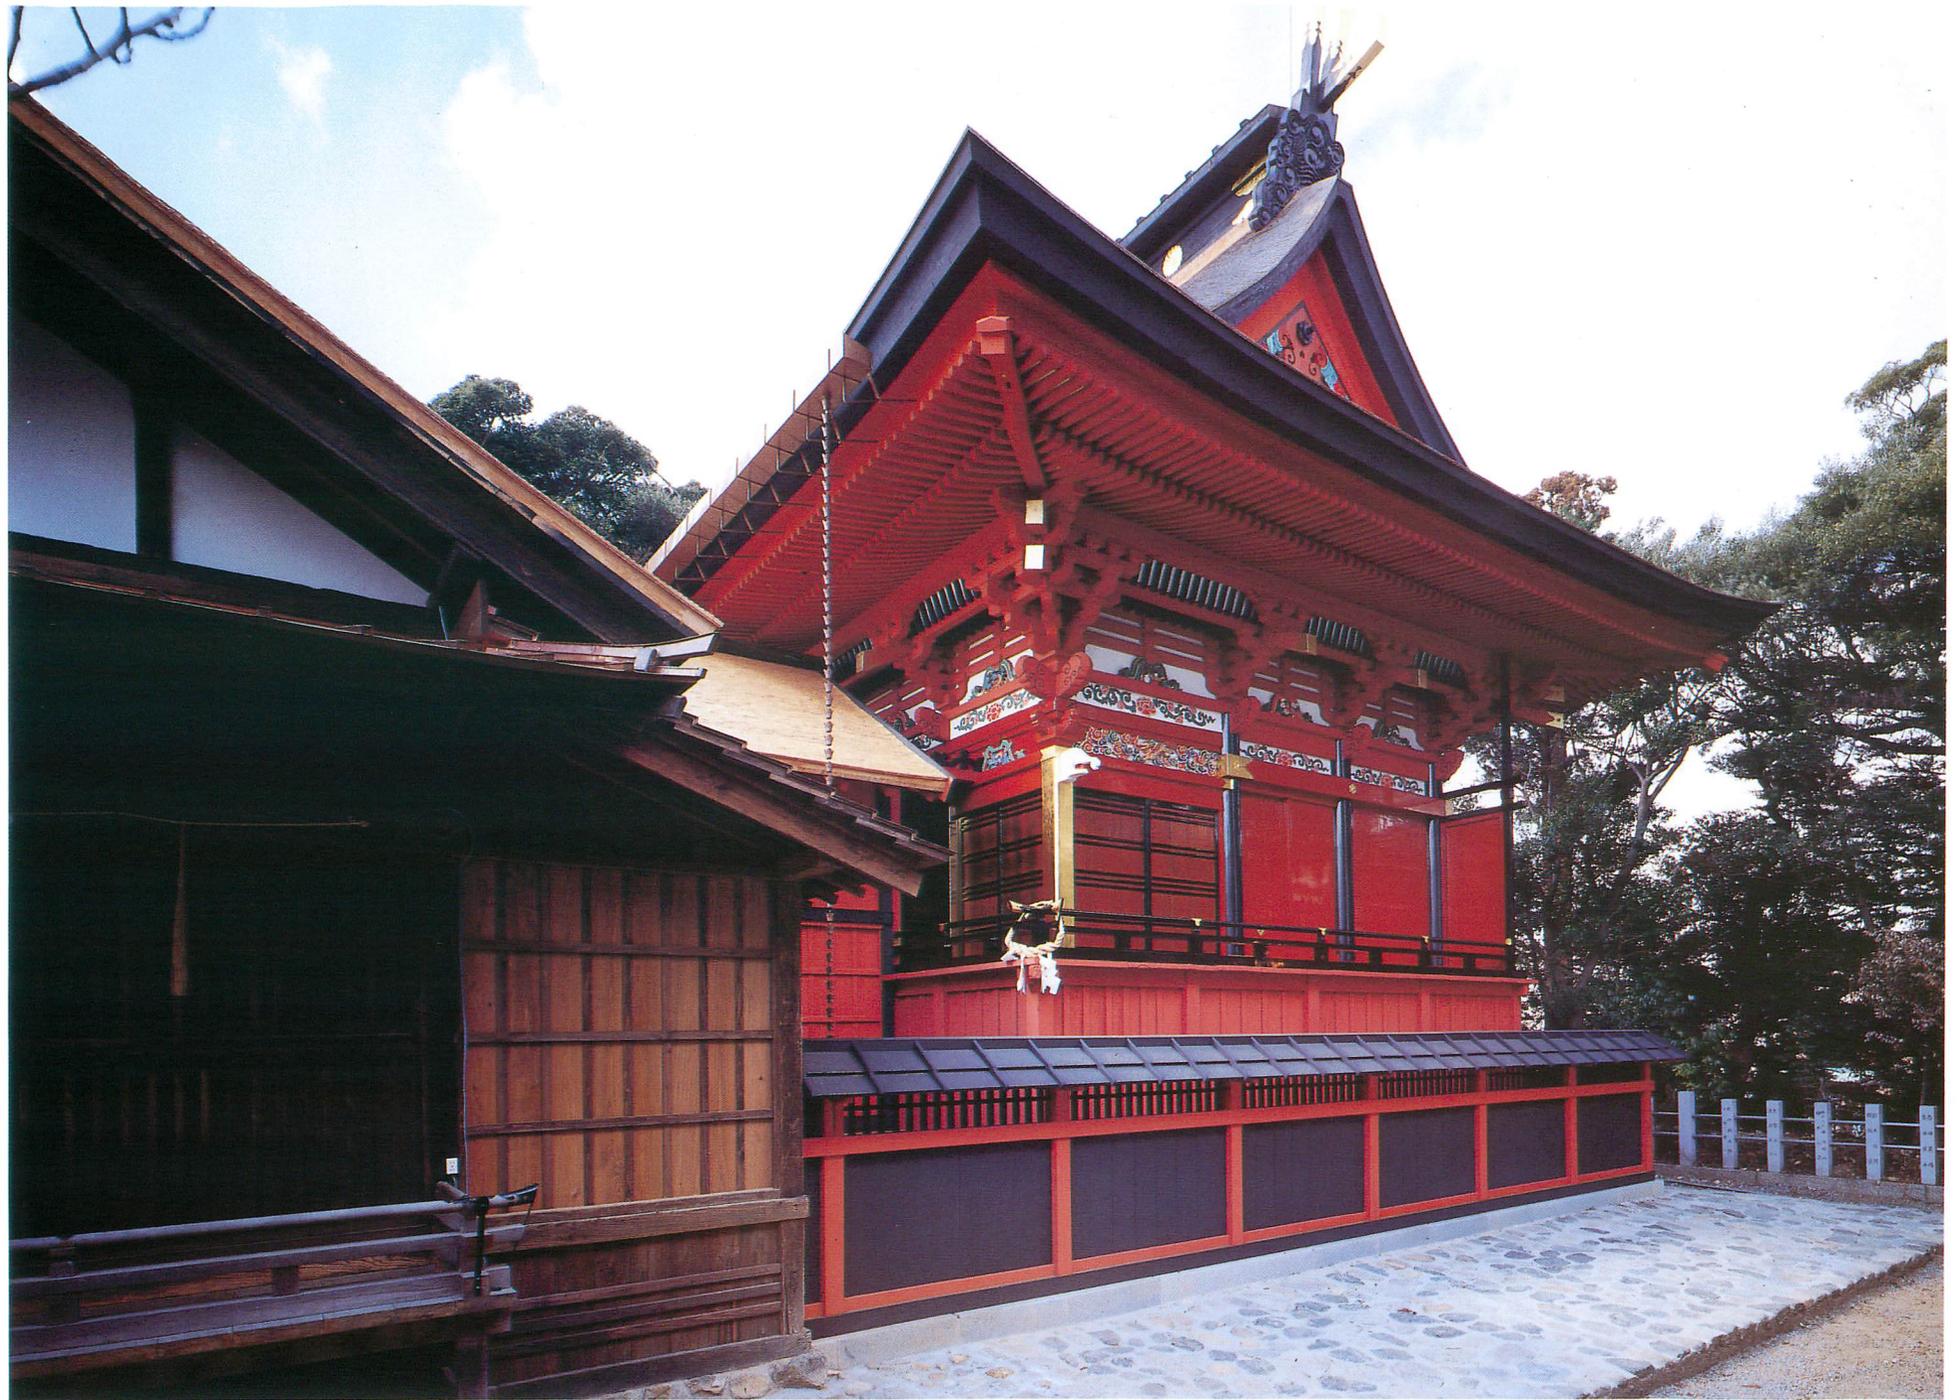
1 竣工 正側面（南東より）

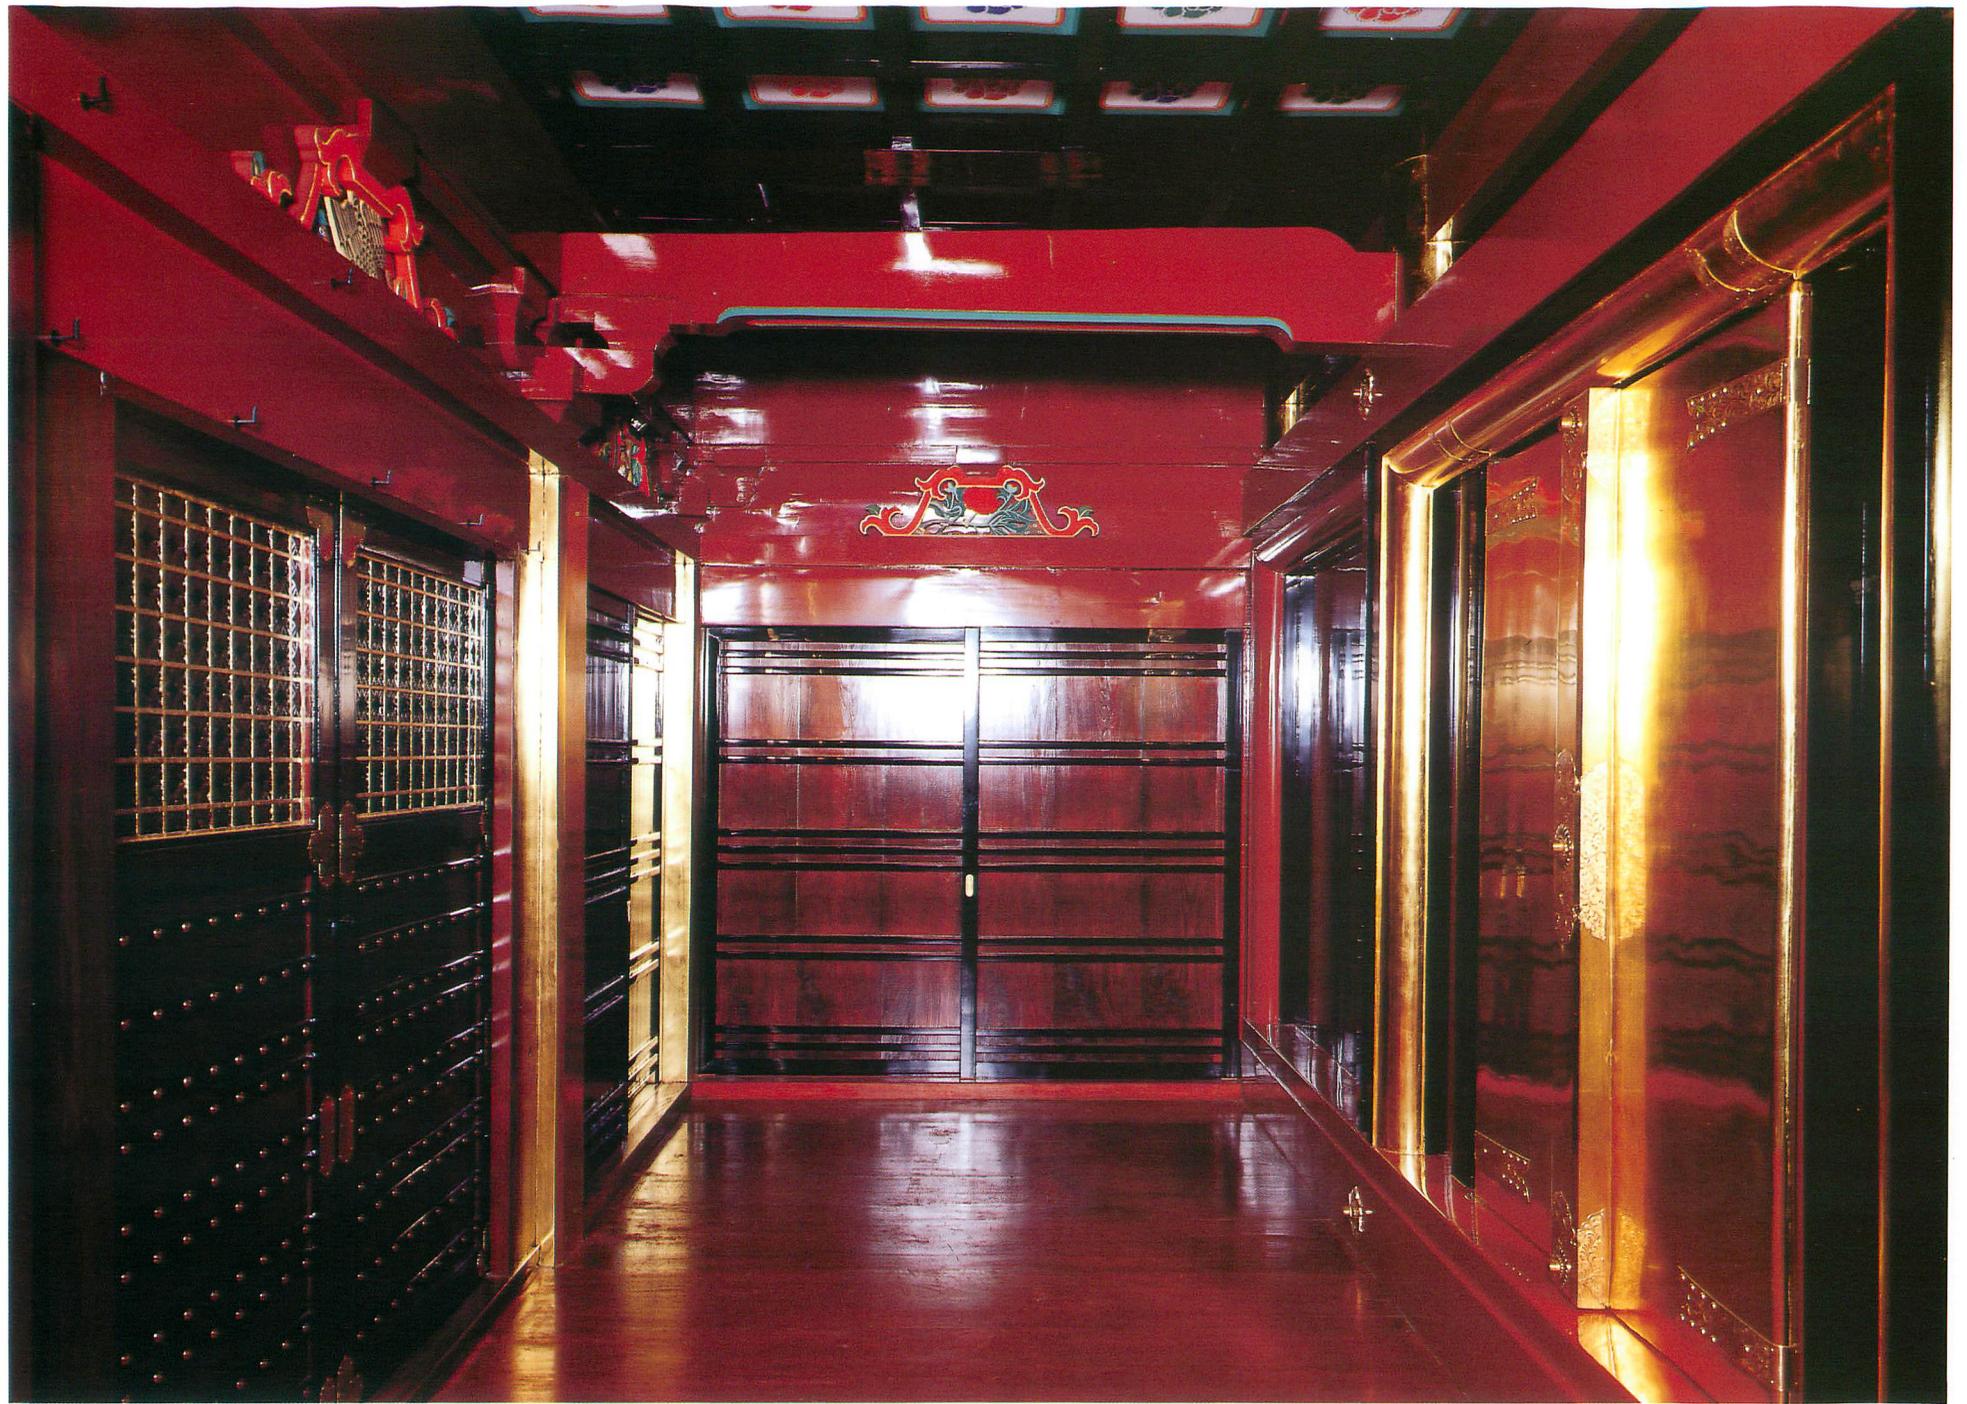
2 竣工 外陣見通し (東より)

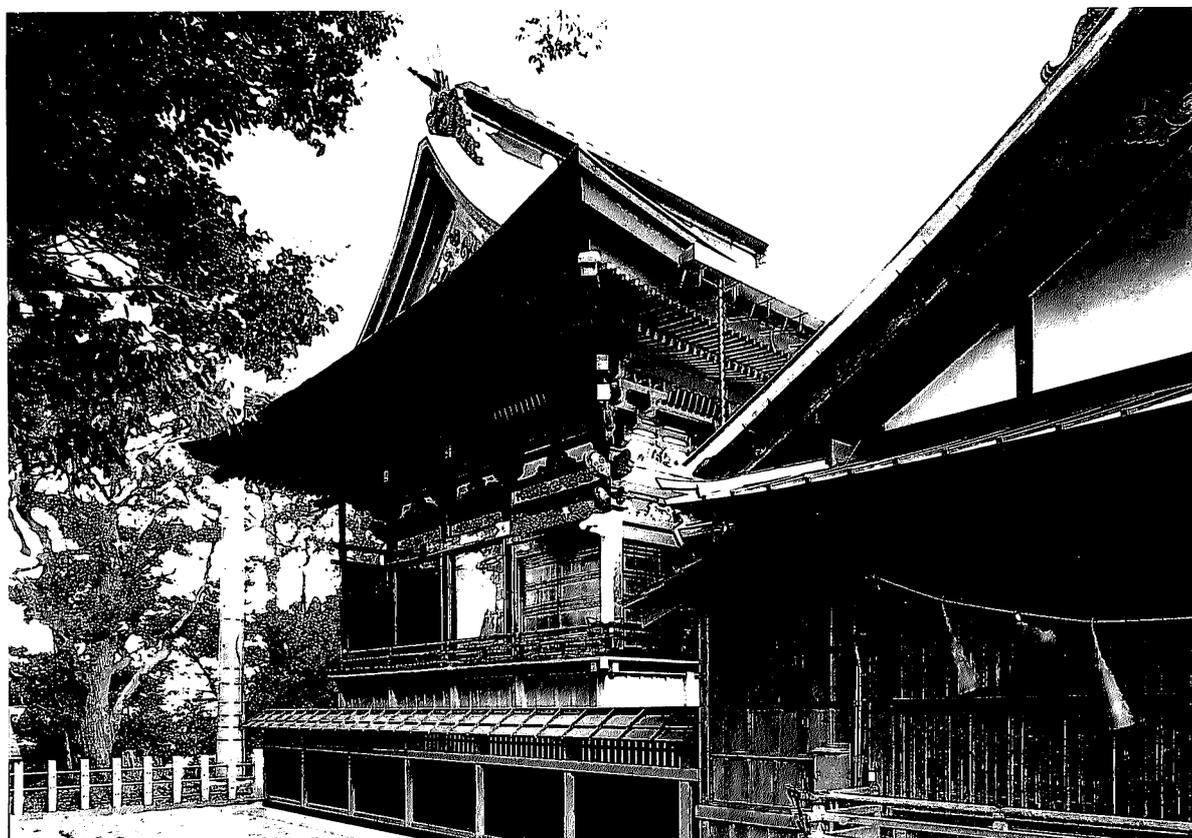
3 竣工 正側面（南西より）

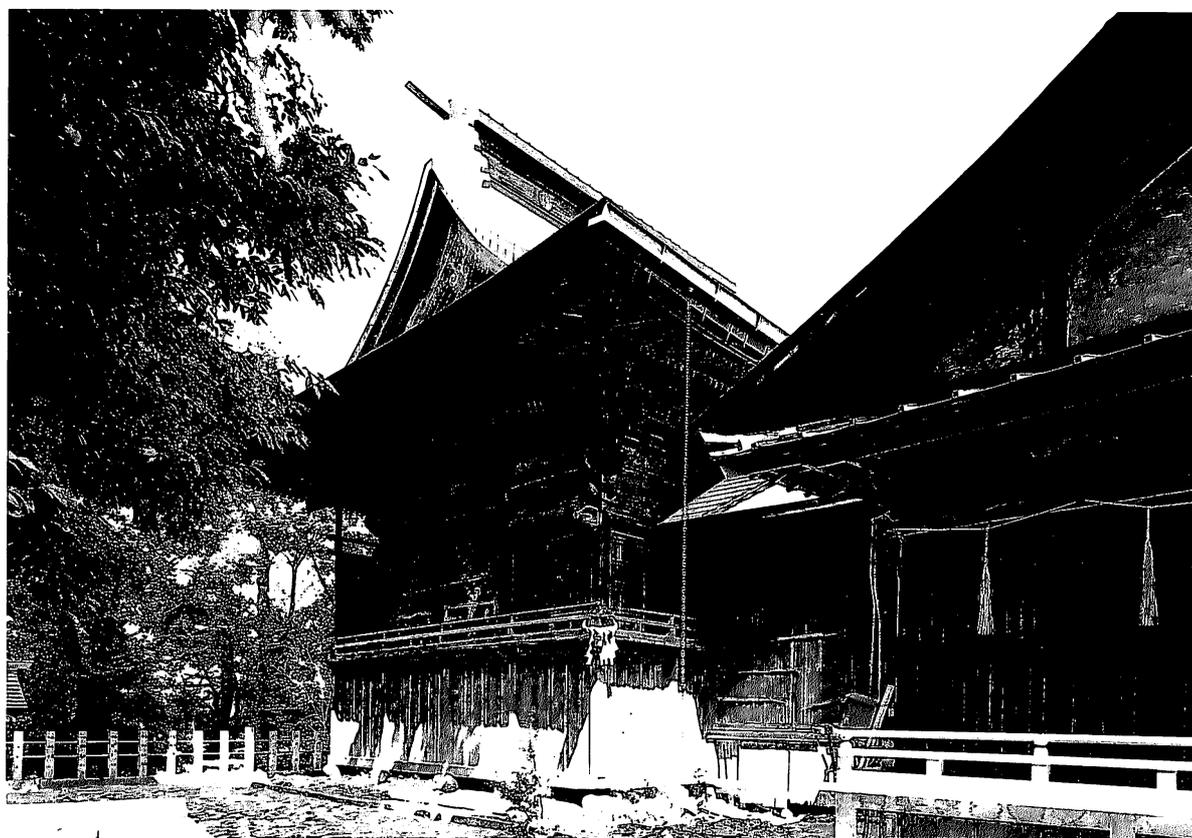
4 修理前 正側面（南西より）

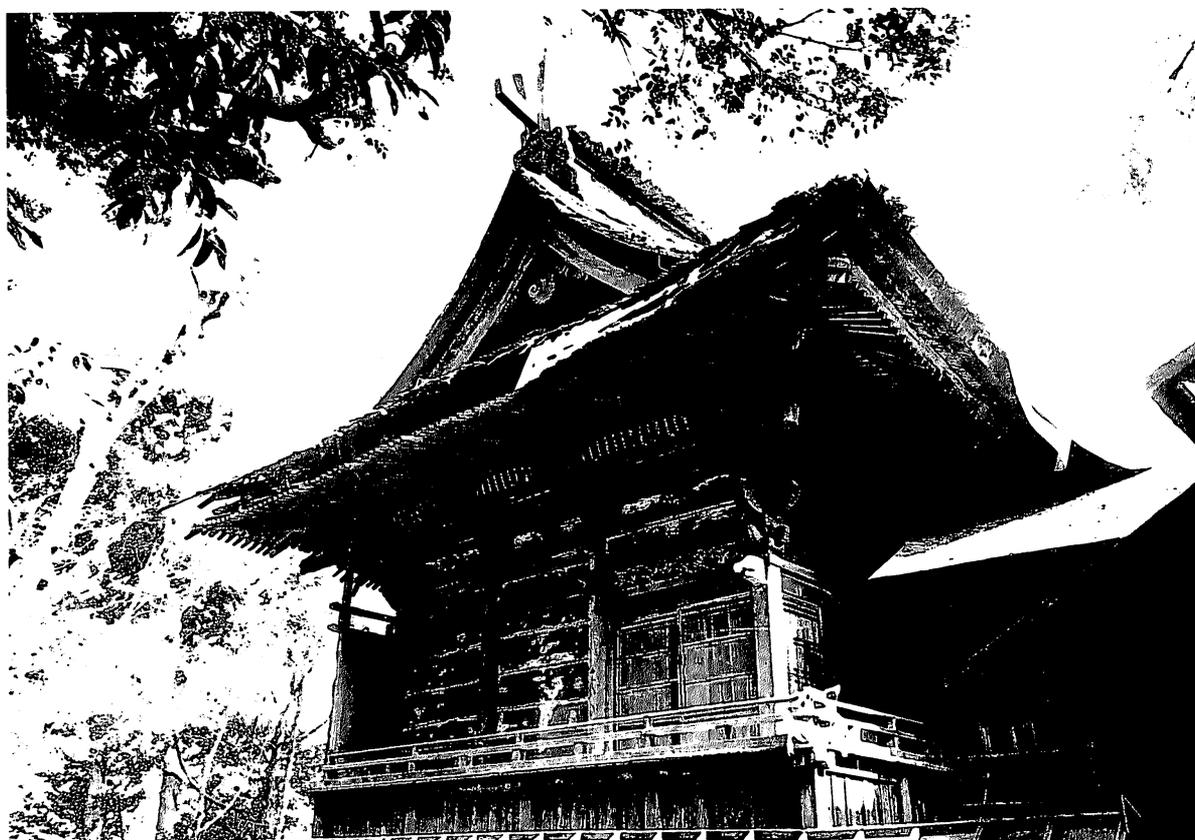
5 昭和57年屋根鉄板覆い前 正側面（南西より）
